AZORINA, S.A.

Valorização de uma área de intervenção do Plano de Ordenamento da Bacia Hidrográfica das Furnas

EXECUÇÃO DO PROJETO - RELATÓRIO FINAL

Contributo para a melhoria da qualidade da água da Lagoa das Furnas

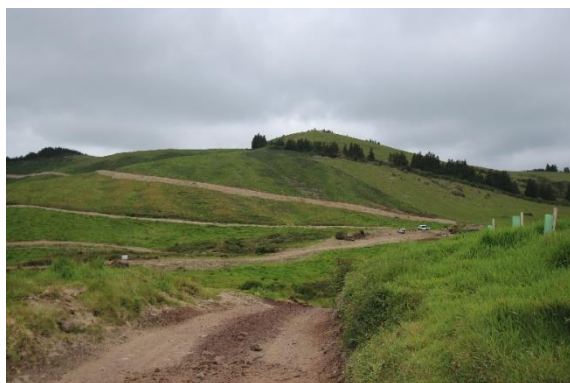
Fotografia 1: Abertura e beneficiação de caminhos

Realizadas em paralelo com a instalação de povoamentos, estas operações compreenderam a construção de 826m de caminhos novos [fotografias 1 e 3], a beneficiação de 1524m [fotografias 1 e 2] dos existentes e a construção de 2 zonas de viragem com cerca de 400m² [fotografia 4]. Estas ações foram realizadas à curva de nível, em declives inferiores a 25% e incluíram a movimentação de terras [no caso da abertura de caminhos], nivelamento, aplicação de bagacinas e compactação das mesmas, em ambos os casos [abertura e beneficiação de caminhos].

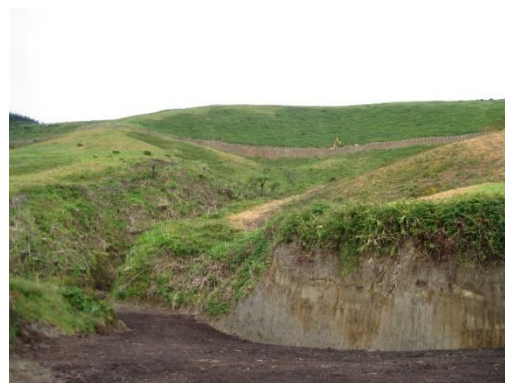
Fotografia 2: Beneficiação de caminhos

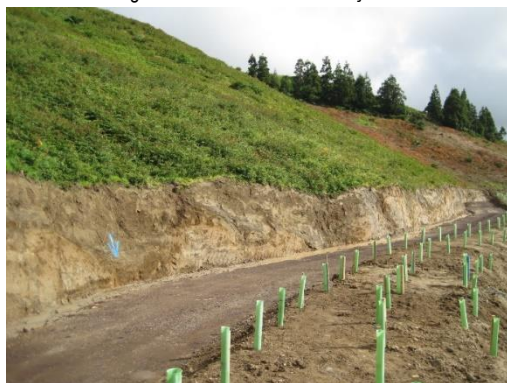
Fotografia 3: Abertura de caminhos

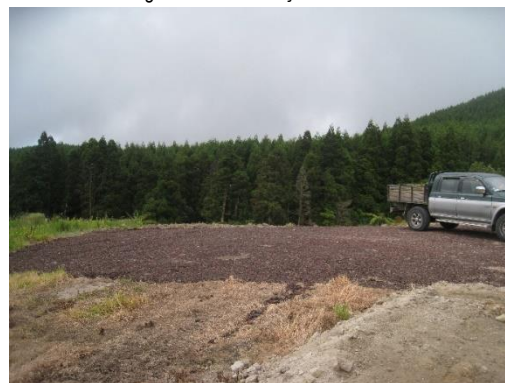
Fotografia 4: Zona de viragem

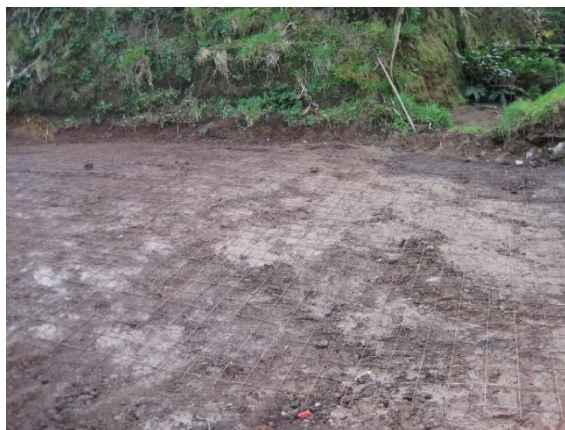
Fotografia 5: Estrutura de drenagem da água

Foi também executada no caminho, na zona de cruzamento com a linha de água do Salto do Funil, uma outra estrutura, por pavimentação da linha de água, com regularização de base em bagacinas [fotografia 5]. Esta estrutura visa facilitar a drenagem das águas pluviais para o exterior do caminho, contribuir para a contenção do volume de águas que vaza para a referida linha de água, resultado do

escoamento superficial daquela zona, assim como permitir a circulação dos diversos equipamentos florestais, necessários para a boa gestão do território em causa.

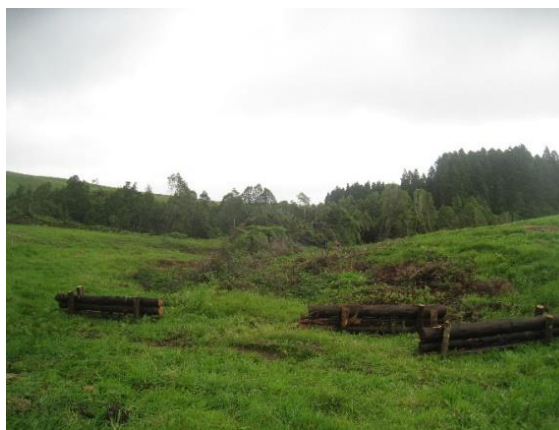
Fotografia 6: Dissipadores

Também com o objetivo de minimizar e controlar os efeitos da erosão, foram instalados cerca de 29 dissipadores de energia hídrica, nas zonas de maior ocorrência de águas pluviais das encostas e no fundo de algumas linhas de erosão. Estas estruturas construídas em madeira resultante na sua maioria, da exploração florestal verificada na área, criam uma barreira permeável de pequena dimensão que deixa passar a água, mas que reduz a sua velocidade e, conseqüentemente, a erosão [fotografias 6 e 7].

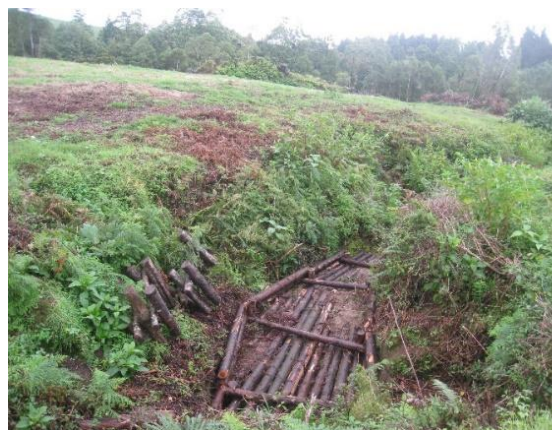
Fotografia 7: Dissipador

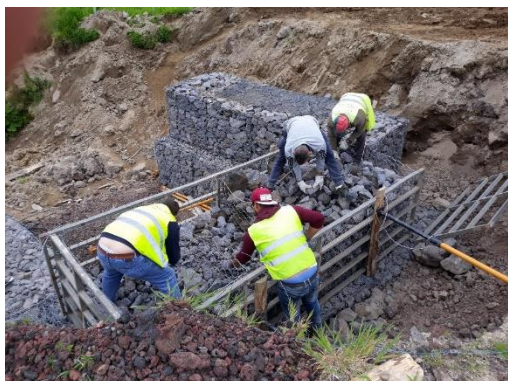
Na sequência da ocorrência de condições climáticas adversas, ocorreu um desmoronamento de solo envolvente a uma das linhas de água do prédio [Salto do Alemão], danificando também, o acesso ao terreno. Por forma a mitigar os efeitos da derrocada e a instabilidade por ela gerada, procedeu-se à execução de uma infraestrutura robusta e de maior dimensão, composta por um muro de gabiões. Este muro tem as dimensões de 10,00mx3,00m, é constituído por rede de malha eletrossoldada, enchido com pedras [rachão], sobre um colchão de leito de ribeira com 2,00mx3,00m [fotografias 8 e 9].

Fotografia 8: Muro de gabiões

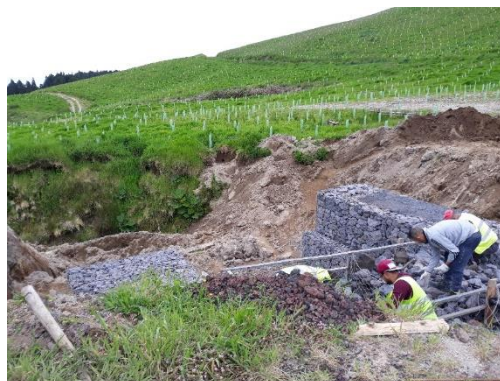
Fotografia 9: Muro de gabiões

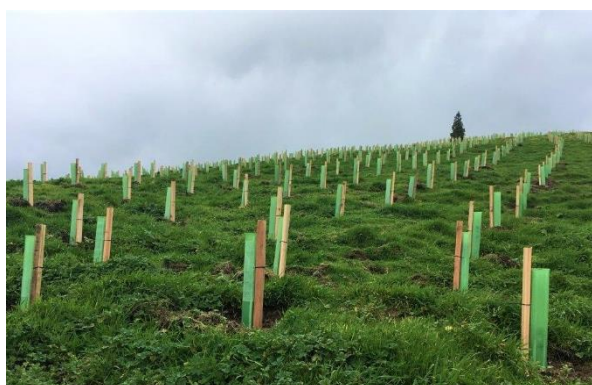
Fotografia 10: Protetores de plantas

A plantação foi executada e, para as plantas mais suscetíveis e plantadas a menores densidades, foram colocados protetores, para proteção contra o ataque de animais roedores, do vento e da competição da vegetação herbácea circundante. Constituídos por material microprefurado [diâmetro entre os 8 a 12 cm], suportados por estacas de madeira [tutores] e com uma altura de 60cm foram colocados, em torno de cada planta, individualmente e, imediatamente, após a plantação, perfazendo, no total, cerca de 88.800 unidades [fotografias 10 e 11].

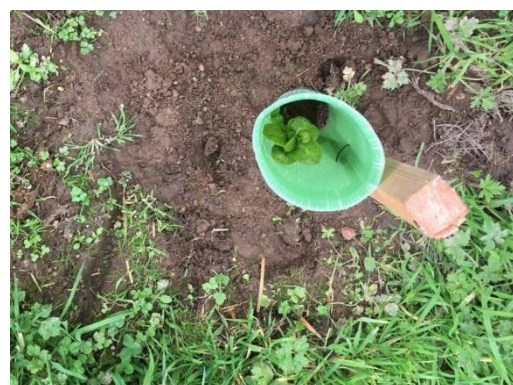
Fotografia 11: Protetor de plantas

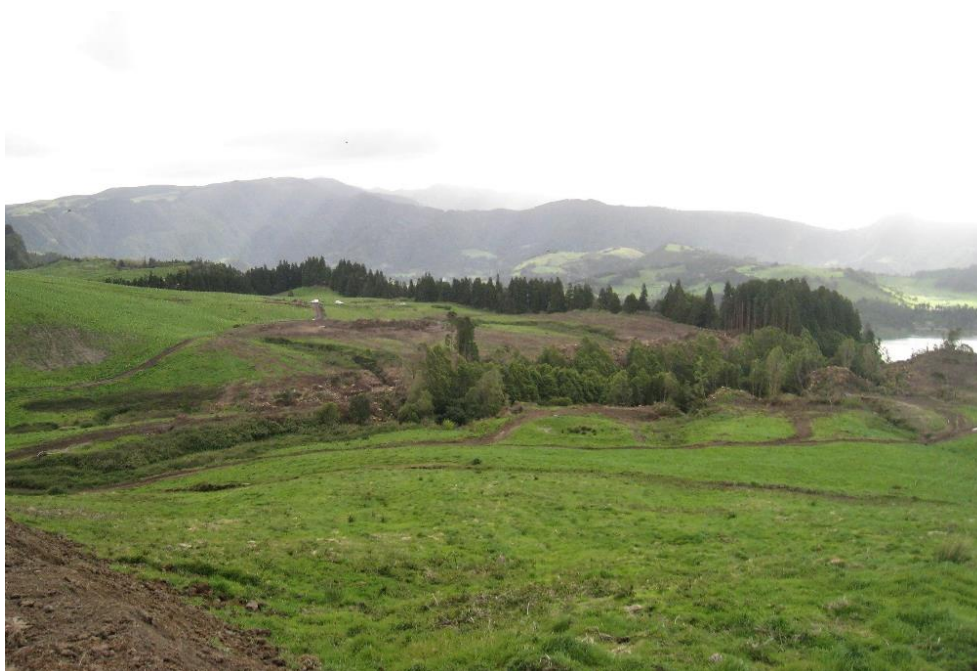
Fotografia 12: Parcelas sujeitas às operações de corte de vegetação espontânea, preparação do terreno e plantação [abril de 2018 / abril de 2019]

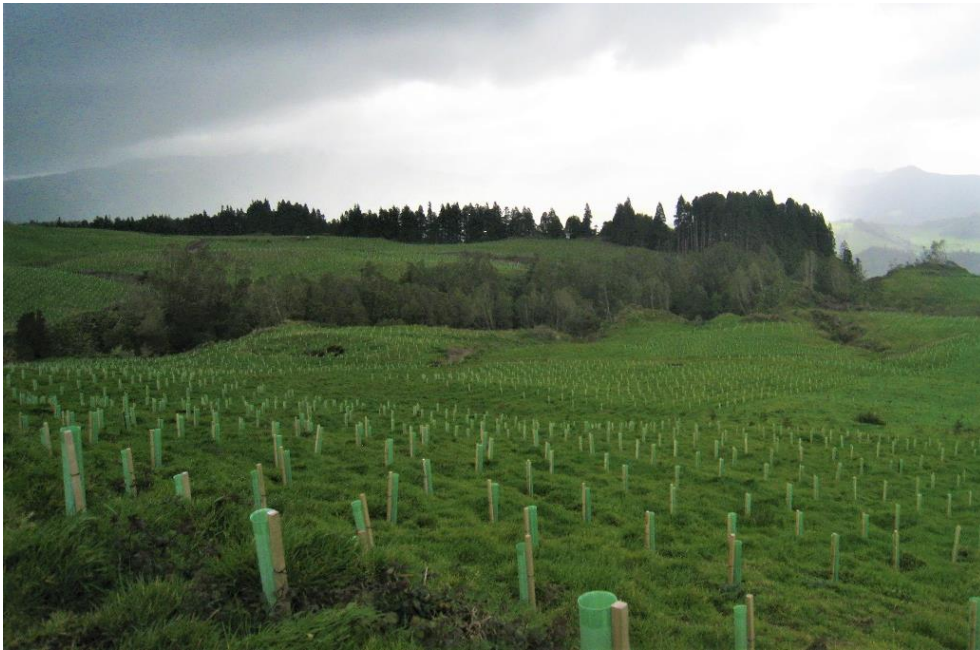
Fotografia 13: Parcelas sujeitas às operações de corte de vegetação espontânea, preparação do terreno e plantação [abril de 2018 / abril de 2019]

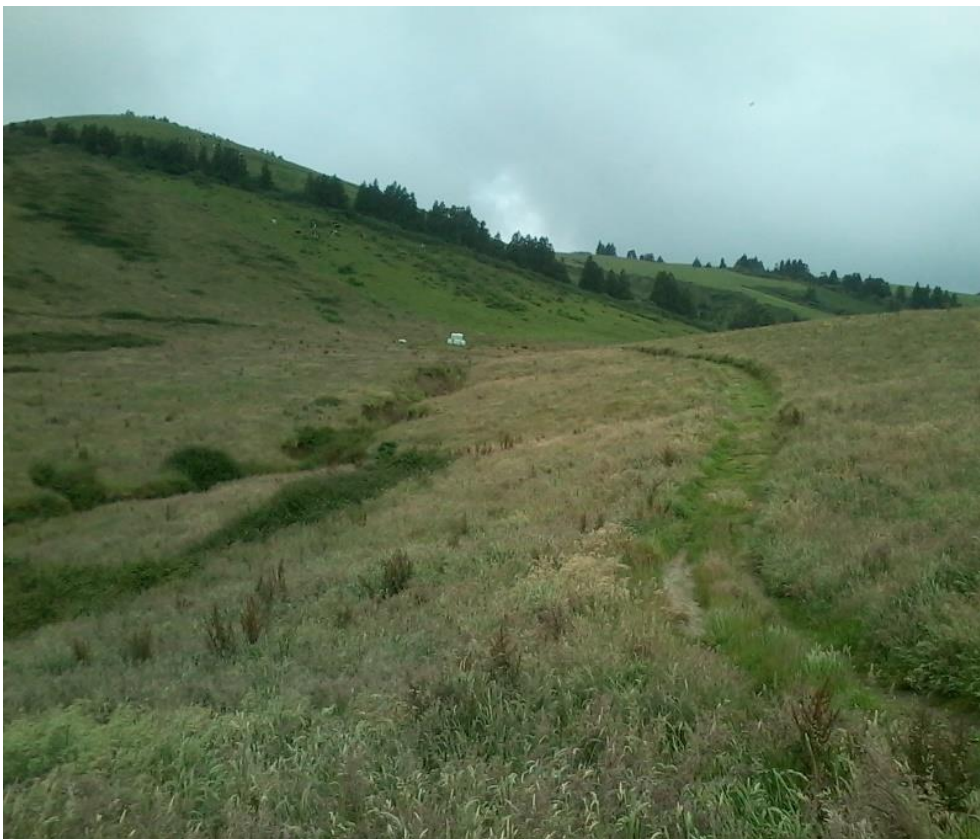
Fotografia 14: Parcelas sujeitas às operações de corte de vegetação espontânea, preparação do terreno e plantação [abril de 2017 / abril de 2019]

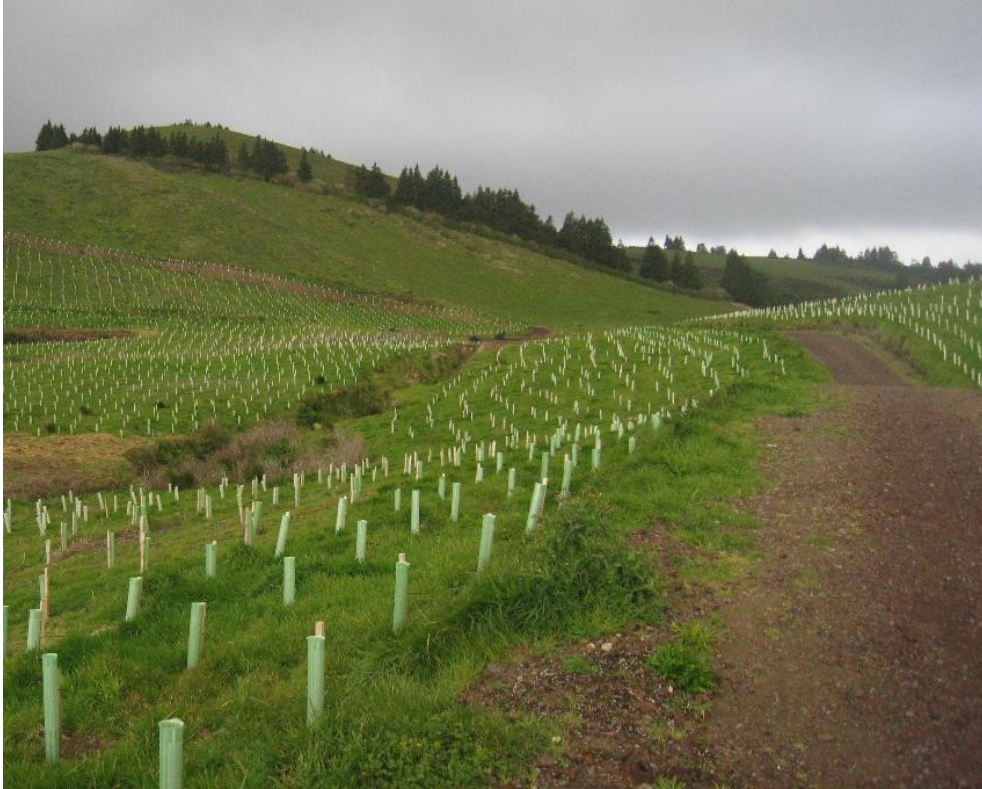
Fotografia 15: Parcelas sujeitas às operações de corte de vegetação espontânea, preparação do terreno e plantação [abril de 2017 / abril de 2019]

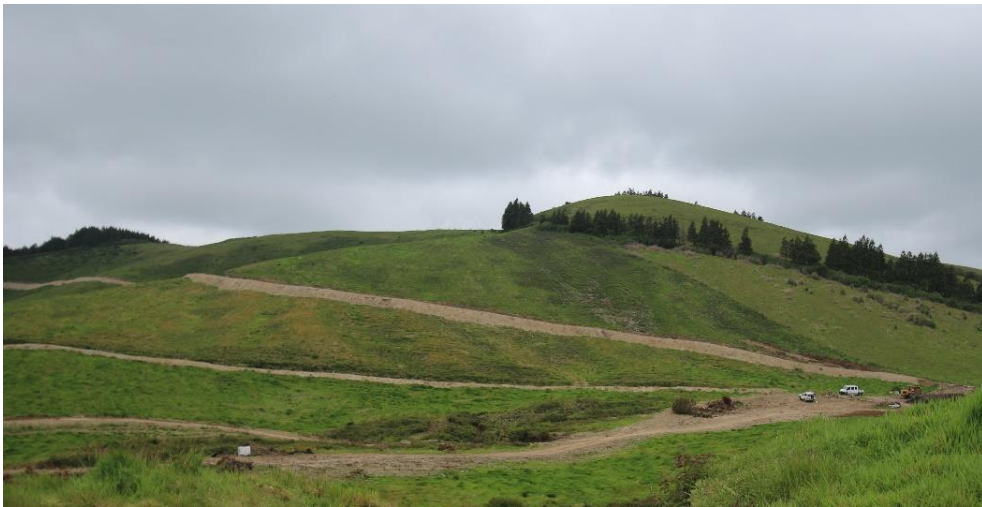
Fotografia 16: Parcelas sujeitas às operações de corte de vegetação espontânea, preparação do terreno e plantação [maio de 2018 / abril de 2019]

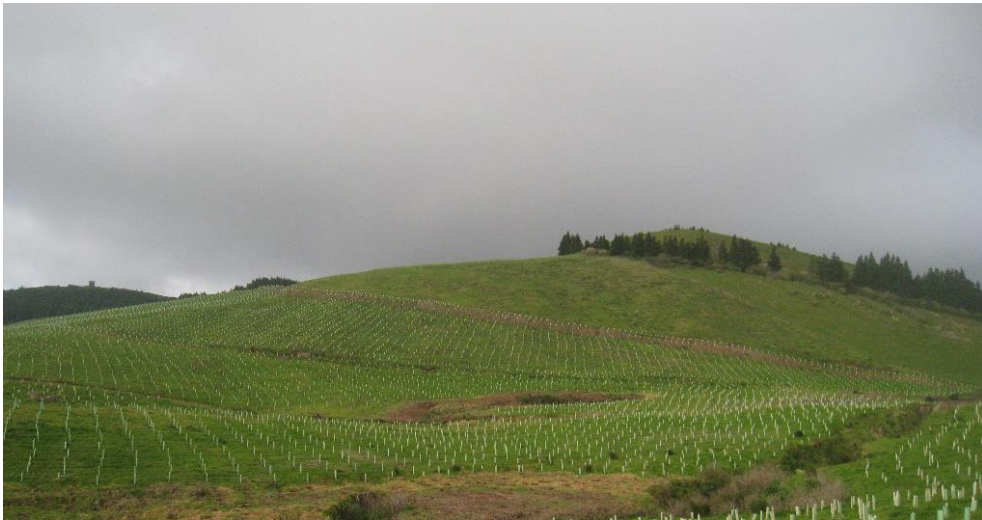
Fotografia 17: Parcelas sujeitas às operações de corte de vegetação espontânea, preparação do terreno e plantação [maio de 2018 / abril de 2019]
