AZORINA, S.A.

Valorização de uma área de intervenção do Plano de Ordenamento da Bacia Hidrográfica das Furnas

EXECUÇÃO DO PROJETO - RELATÓRIO 3

Contributo para a melhoria da qualidade da água da Lagoa das Furnas

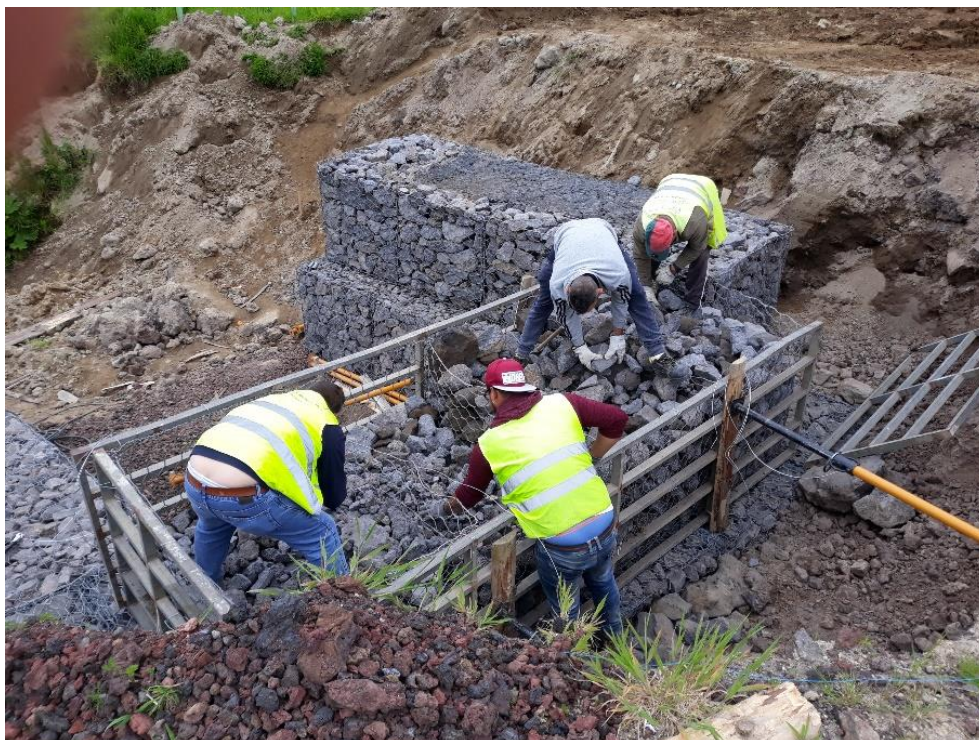
Fotografia 1: Muro de gabiões

Por forma a mitigar os efeitos da derrocada e a instabilidade por ela gerada e, tendo em consideração a tipologia de solos ali presentes, procedeu-se à instalação de uma infraestrutura robusta e de maior dimensão, composta por um muro de gabiões, de 10,00m x 3,00m, para efeito de controlo e estabilização dos atuais processos de erosão, não previstos inicialmente, em sede de candidatura.

Na sequência de condições climáticas adversas que se verificaram num período de 2-3 dias, em outubro de 2018, a linha de água do Salto do Alemão, a qual, até esta data, apresentava estabilidade dos taludes, imprevisivelmente, sofreu uma forte derrocada, na zona do nó de ligação entre a mesma e os dois acessos de servidão interior do prédio [o existente e o construído].

Como consequência, o talude encostado ao acesso já existente, foi arrastado, pela força das águas, pelo que se concluiu que a melhor e mais duradoura solução para fazer face ao ocorrido, seria a instalação de uma estrutura mais robusta e de maior dimensão, relativamente aos dissipadores, inicialmente previstos. Procedeu-se então, nesta última fase do projeto à execução de um muro de gabiões, que não estava inicialmente, contemplado, para efeito de controlo e estabilização dos referidos processos de erosão. Este muro tem as dimensões de 10,00m x 3,00m, é constituído por rede de malha eletrossoldada, enchido com pedras [rachão], sobre um colchão de leito de ribeira com 2,00m x 3,00m [fotografias 1 e 2].

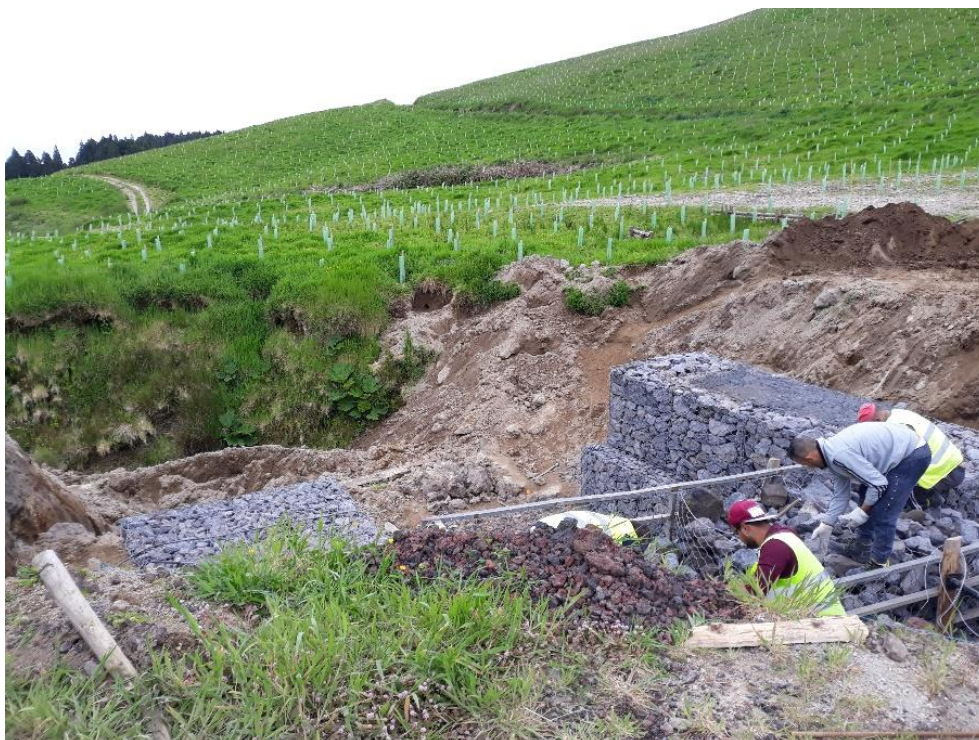
Fotografia 2: Muro de gabiões

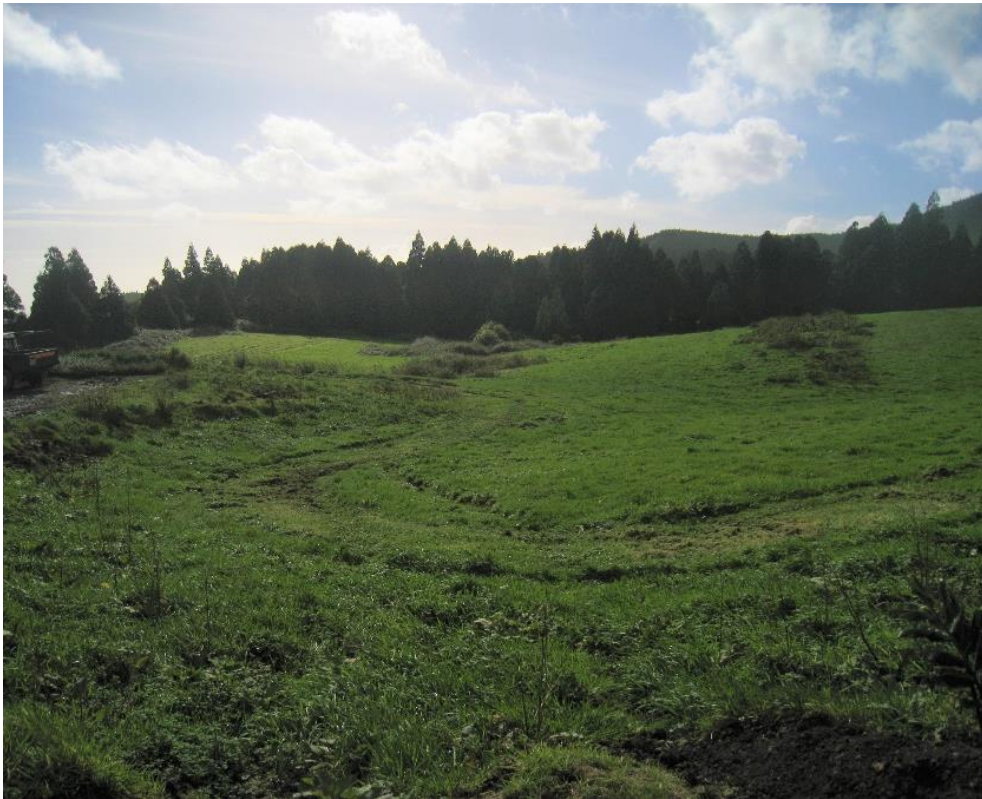
Fotografia 3: Parcelas sujeitas às operações de corte de vegetação espontânea, preparação do terreno e plantação [janeiro de 2018 / maio de 2019]

A preparação do terreno para a plantação, incluiu as operações de mobilização do solo, marcação e piquetagem e abertura de covas, realizadas segundo faixas em curva de nível, incidindo numa área total de 16,78ha.

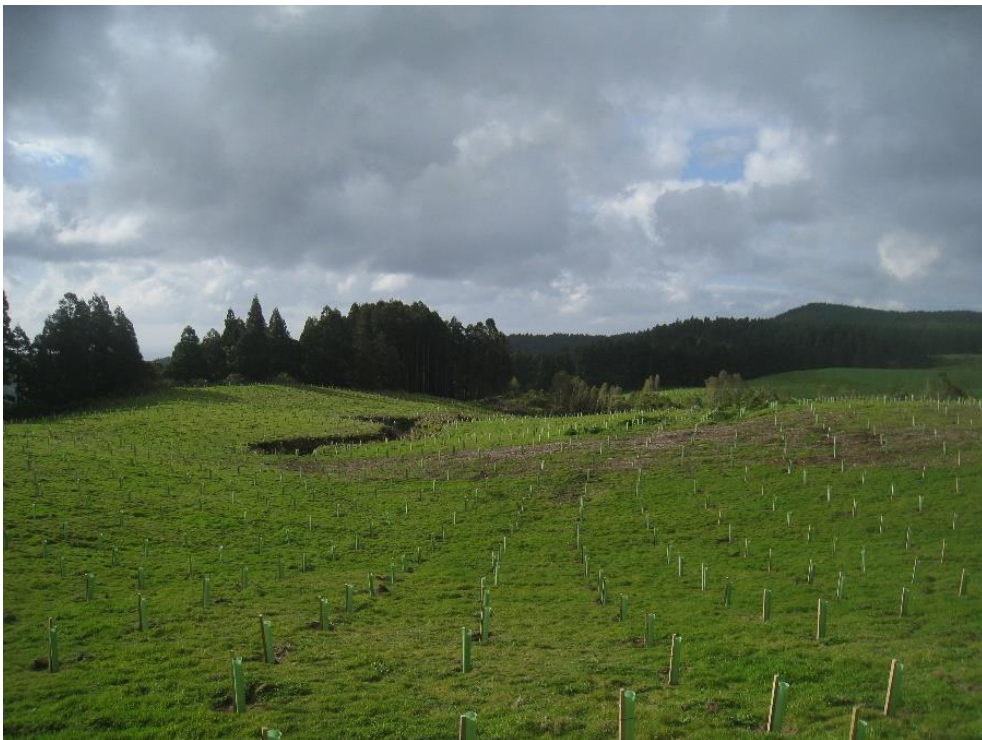
Fotografia 3: Parcelas sujeitas às operações de corte de vegetação espontânea, preparação do terreno e plantação [janeiro de 2018 / maio de 2019]

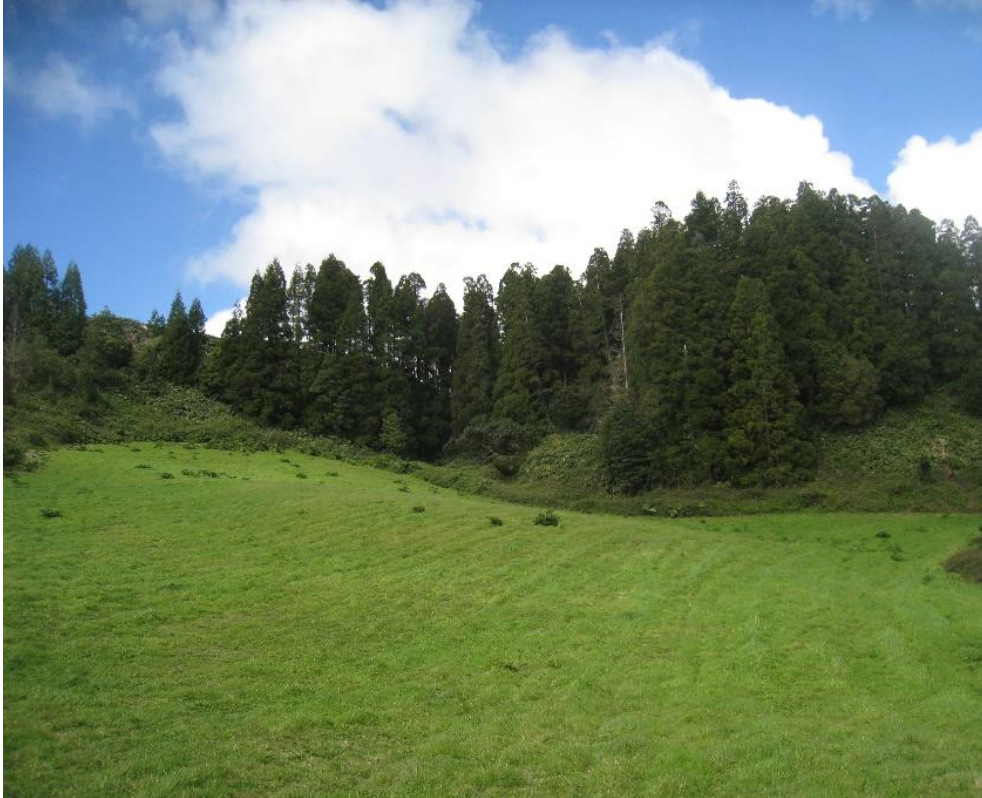
Fotografia 5: Parcelas sujeitas às operações de corte de vegetação espontânea, preparação do terreno e plantação [abril de 2018 / Maio de 2019]

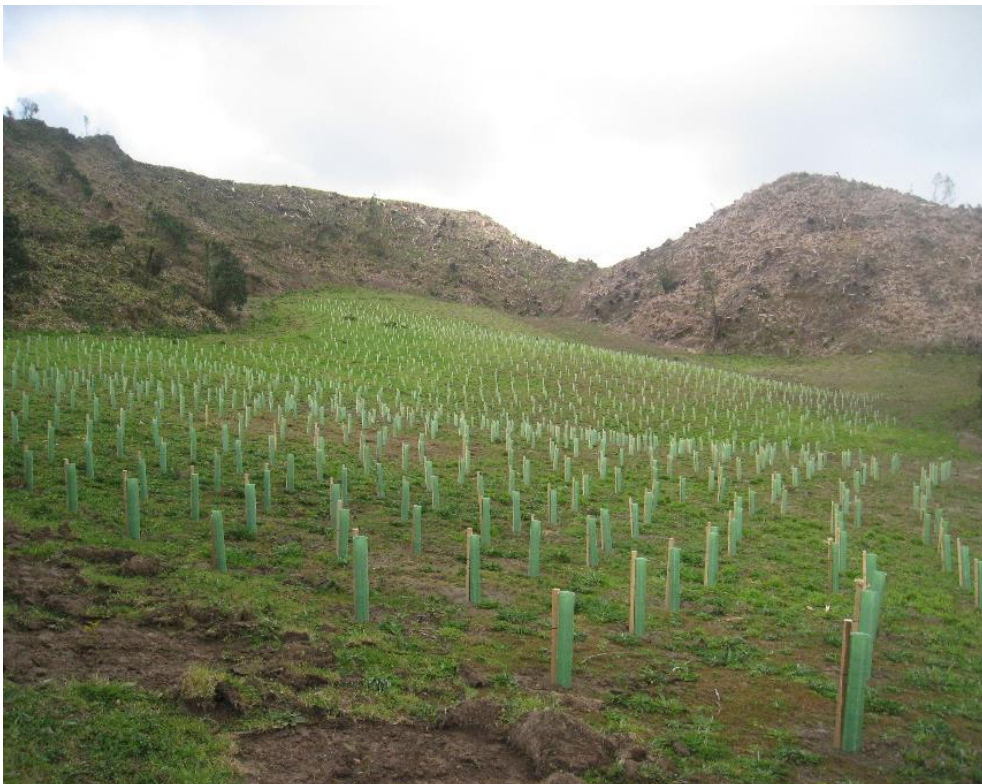
Fotografia 6: Parcelas sujeitas às operações de corte de vegetação espontânea, preparação do terreno e plantação [abril de 2018 / Maio de 2019]

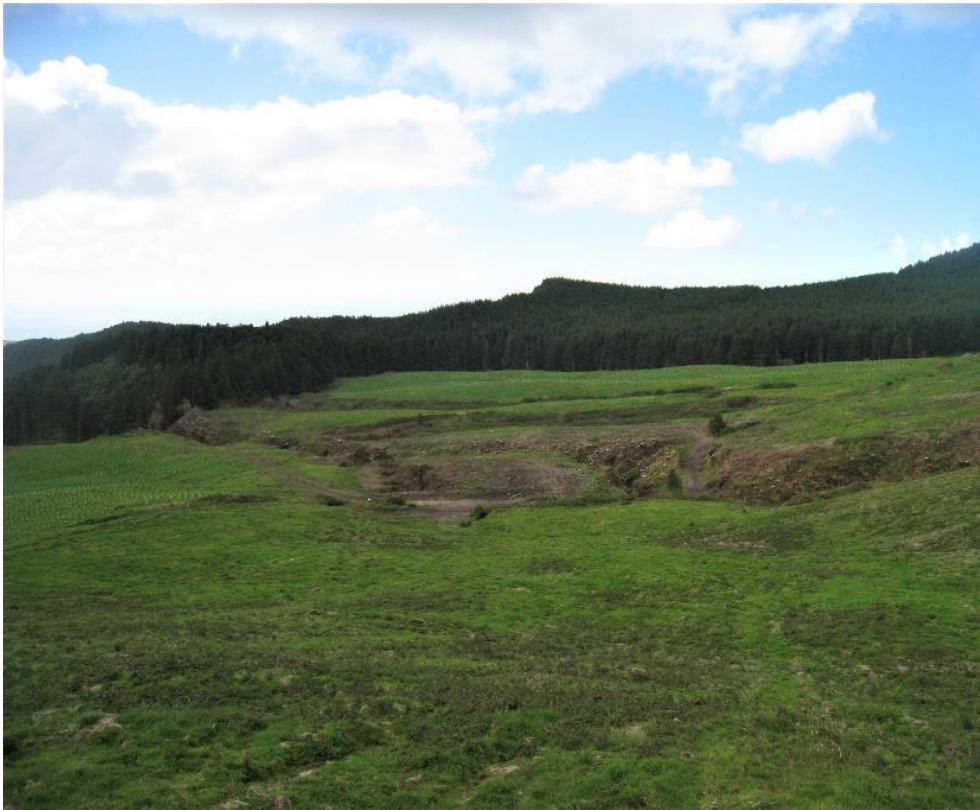
Fotografia 7: Parcelas sujeitas às operações de corte de vegetação espontânea, preparação do terreno e plantação [abril de 2018 / abril de 2019]

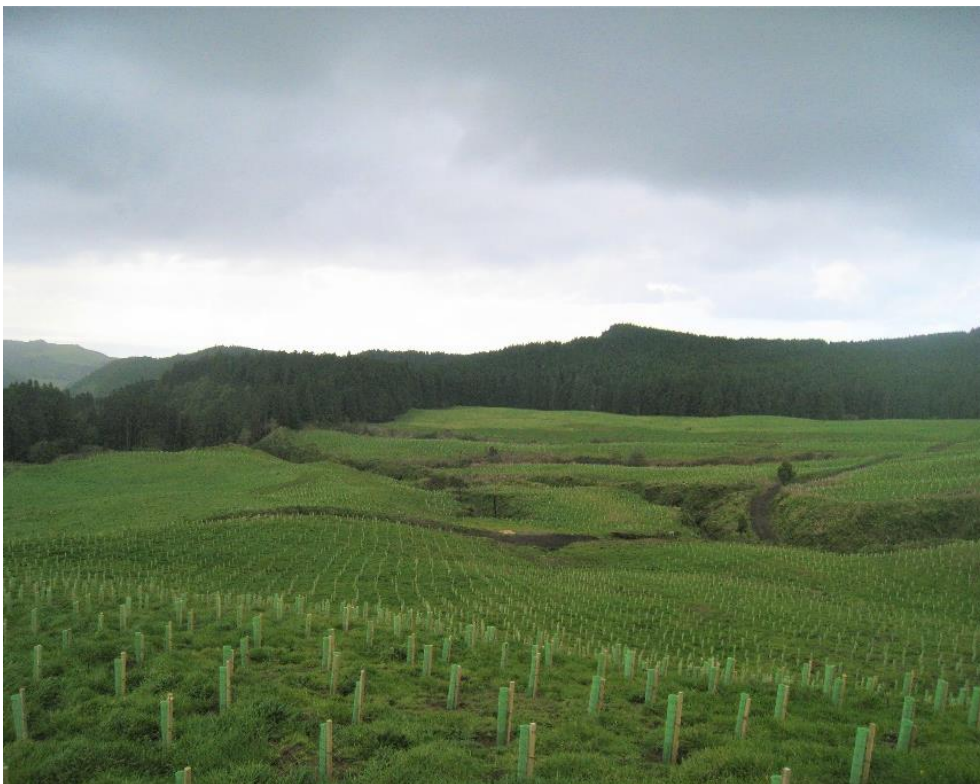
Fotografia 8: Parcelas sujeitas às operações de corte de vegetação espontânea, preparação do terreno e plantação [abril de 2018 / abril de 2019]

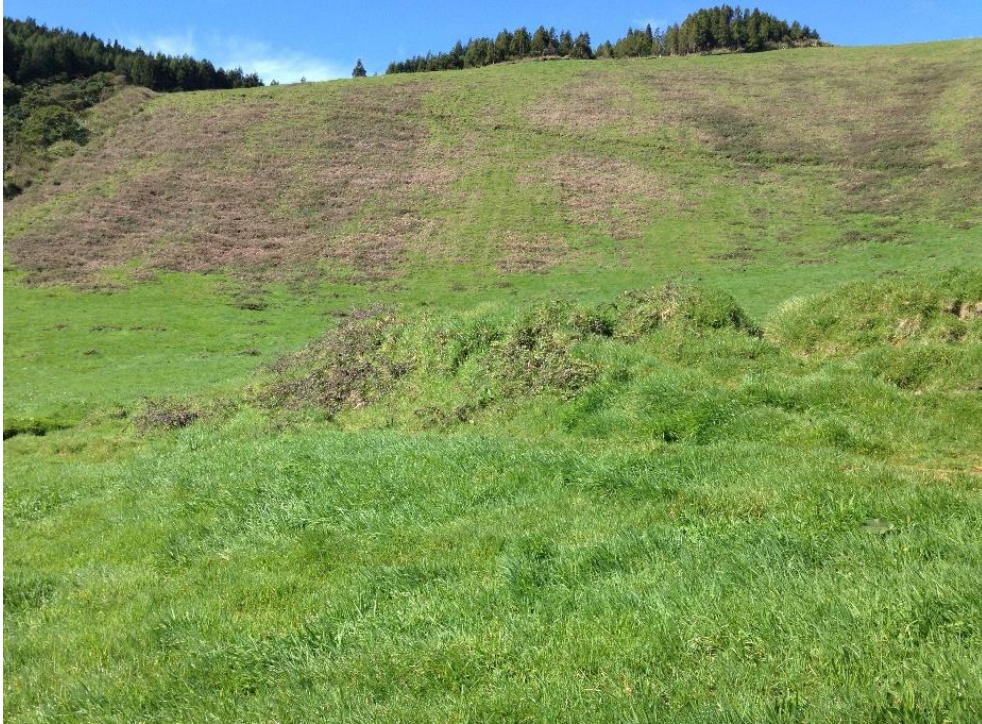
Fotografia 9: Parcelas sujeitas às operações de corte de vegetação espontânea, preparação do terreno e plantação [dezembro de 2015 / abril de 2019]

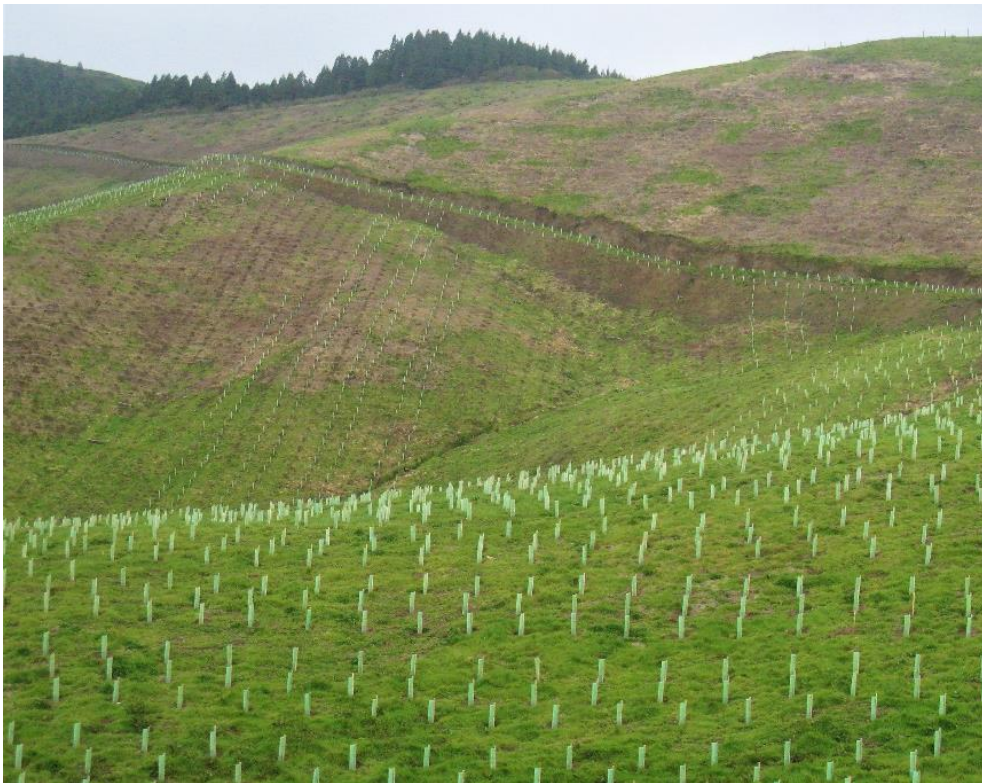
Fotografia 10: Parcelas sujeitas às operações de corte de vegetação espontânea, preparação do terreno e plantação [dezembro de 2015 / abril de 2019]

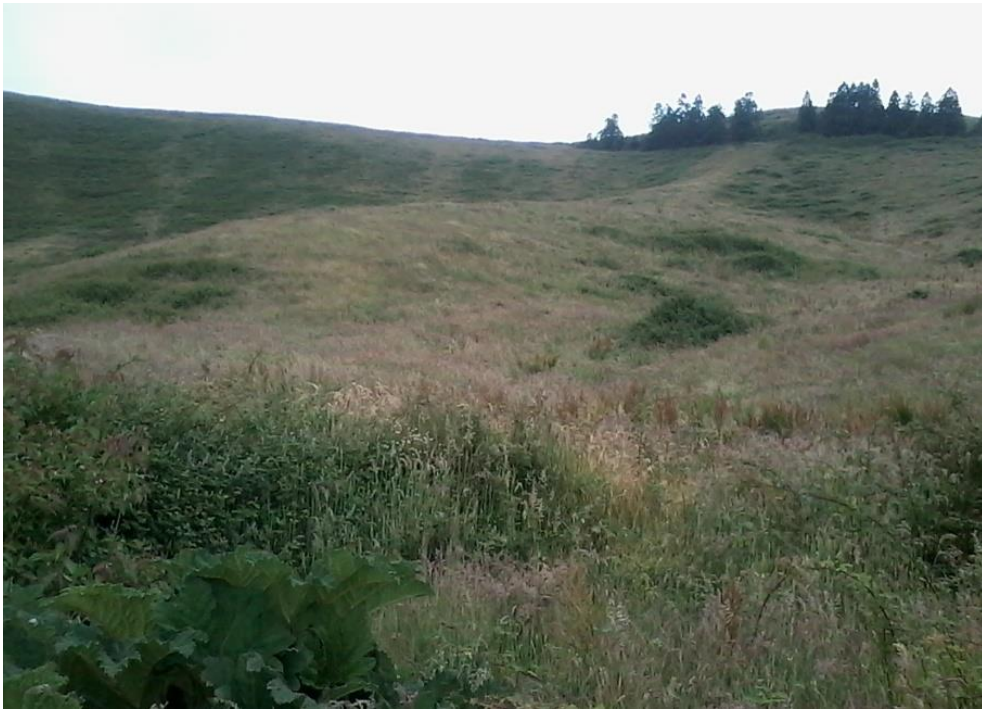
Fotografia 11: Parcelas sujeitas às operações de corte de vegetação espontânea, preparação do terreno e plantação [abril de 2017 / abril de 2019]

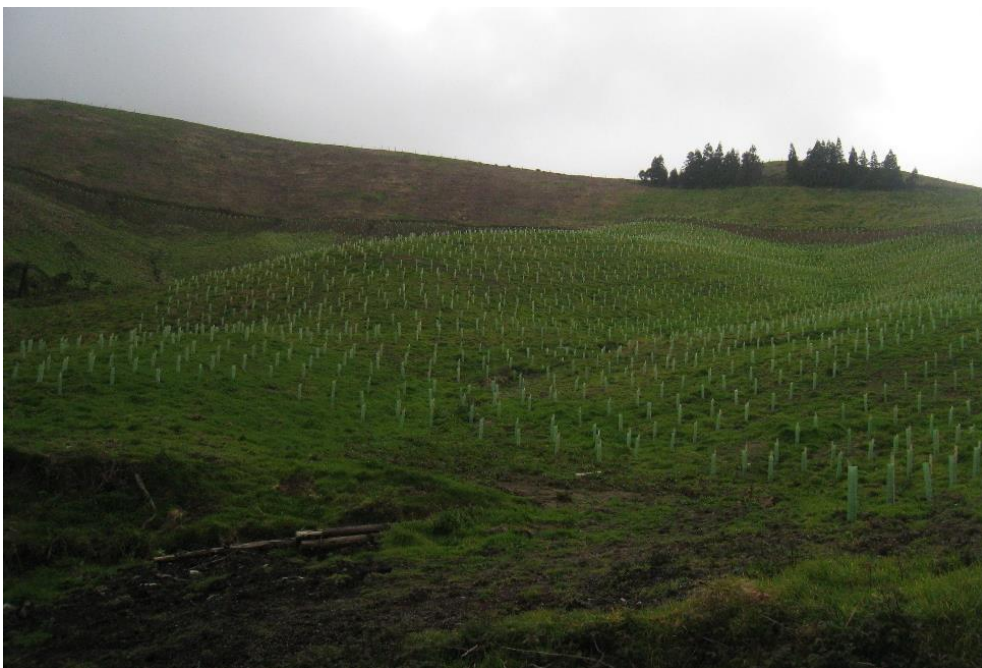
Fotografia 12: Parcelas sujeitas às operações de corte de vegetação espontânea, preparação do terreno e plantação [abril de 2017 / abril de 2019]

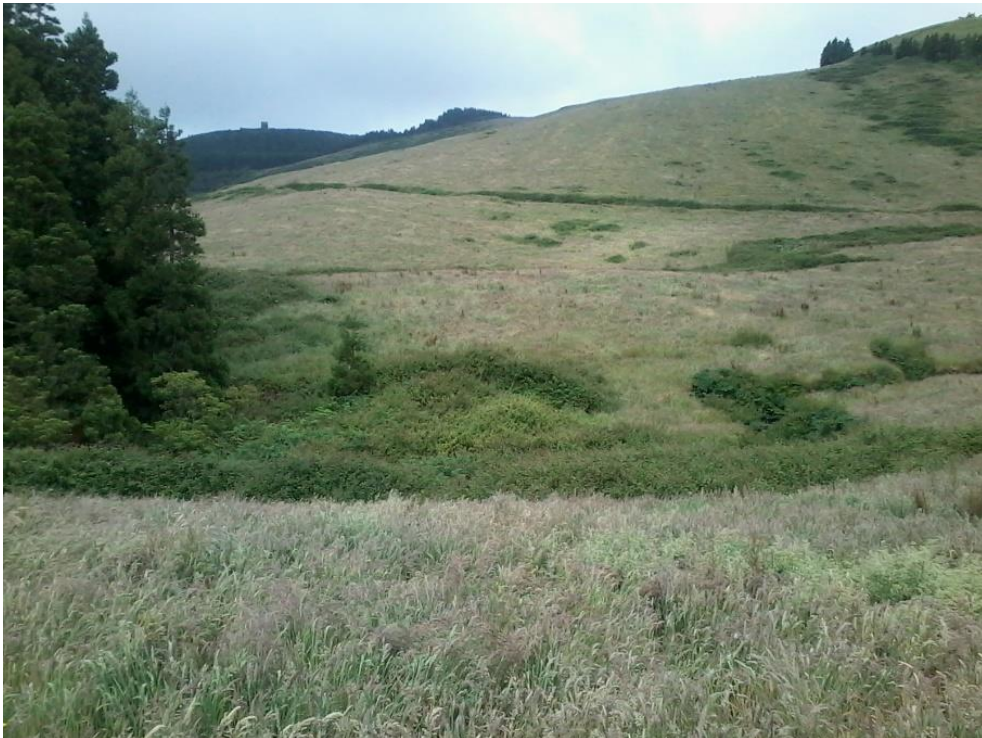
Fotografia 13: Parcelas sujeitas às operações de corte de vegetação espontânea, preparação do terreno e plantação [abril de 2017 / abril de 2019]

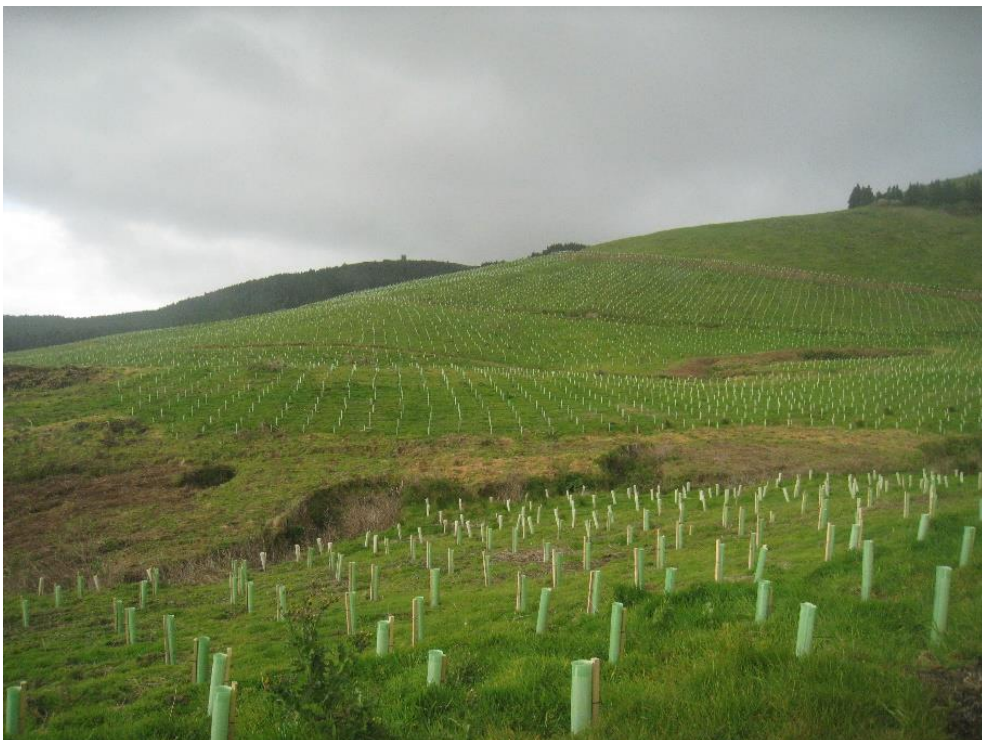
Fotografia 14: Parcelas sujeitas às operações de corte de vegetação espontânea, preparação do terreno e plantação [abril de 2017 / abril de 2019]

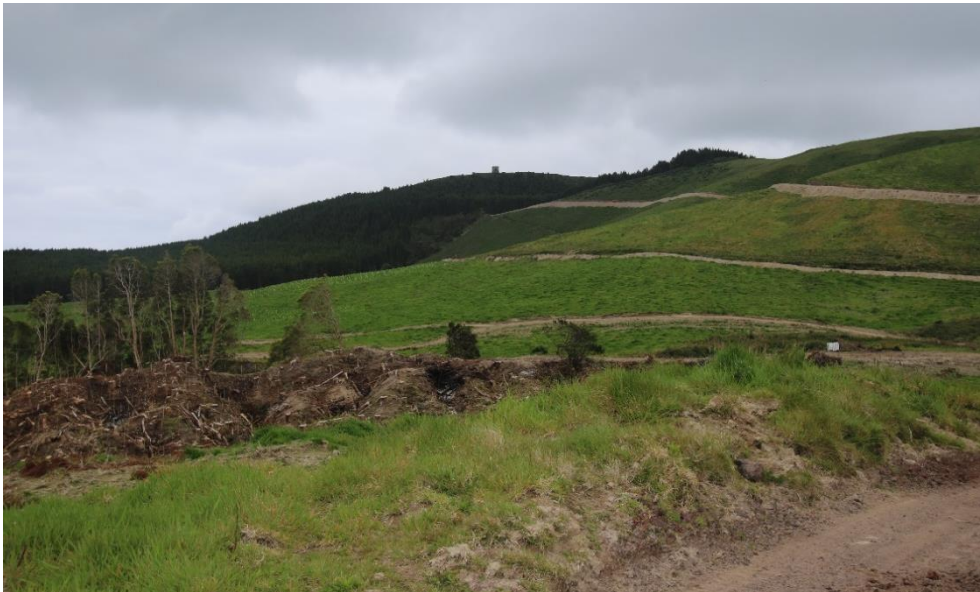
Fotografia 15: Parcelas sujeitas às operações de corte de vegetação espontânea, preparação do terreno e plantação [abril de 2018 / abril de 2019]

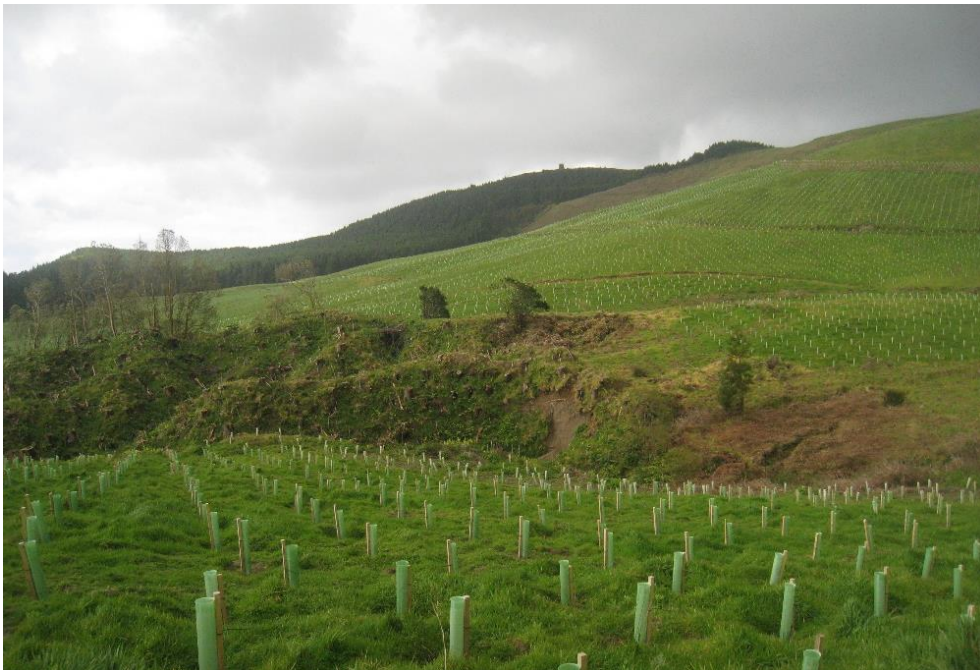
Fotografia 16: Parcelas sujeitas às operações de corte de vegetação espontânea, preparação do terreno e plantação [abril de 2018 / abril de 2019]
